Unieke samenwerking Rijkswaterstaat, SPIE en Vanderkamp Pompen

# In recordtempo 34 pompen voor gemaal IJmuiden

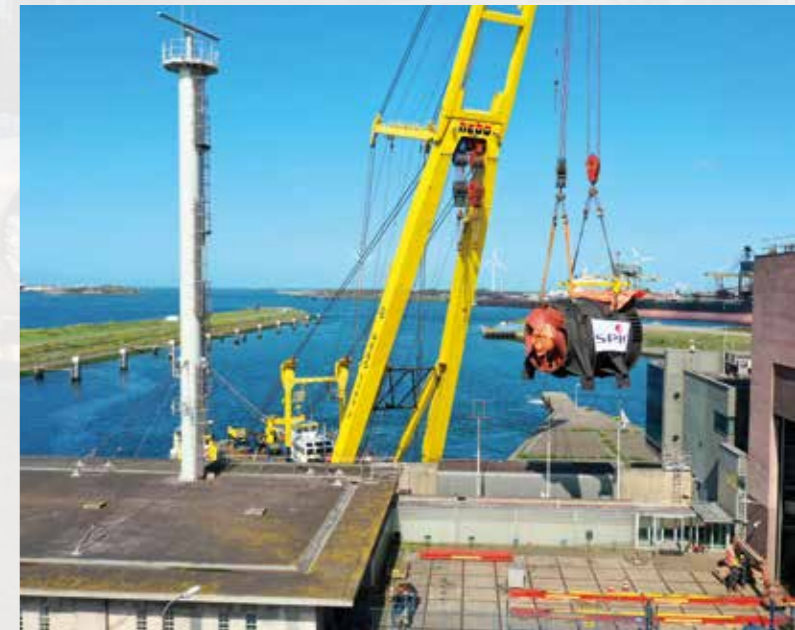
De defecte pomp is uitgebouwd en wordt weggetakeld en naar Amsterdam getransporteerd, waar de pomp in een werkplaats hersteld zal worden

De zes pompen staan bij het gemaal onder water opgesteld. SPIE, dat sinds februari 2016 met Rijkswaterstaat een prestatiecontract heeft voor het beheer en onderhoud, haalt ze jaarlijks met een grote kraan één voor één uit het water om ze in een nabijgelegen hal op te stellen, te inspecteren, schoon te maken, onderhoud en eventuele reparaties uit te voeren.

De problemen met één van de nieuwste pompen kwamen aan het licht door een storingsmelding aan SPIE. "Onze servicedienst ging meteen op pad om te onderzoeken wat er precies aan de hand was", zegt Jaap Bongers, manager bruggen, sluisen en gemalen bij SPIE. Uit het onderzoek bleek dat de pomp hersteld moest worden. Dat gebeurt in een werkplaats in Amsterdam, waarbij bleek dat een
